## B 88, Instandsetzung der Stützwand oberhalb der B 88 (alt) in Rothenstein

Planungsleistung zur Instandsetzung der Stützwand oberhalb der B 88 (alt) in Rothenstein im Auftrag des TLBV Reg. Ost.

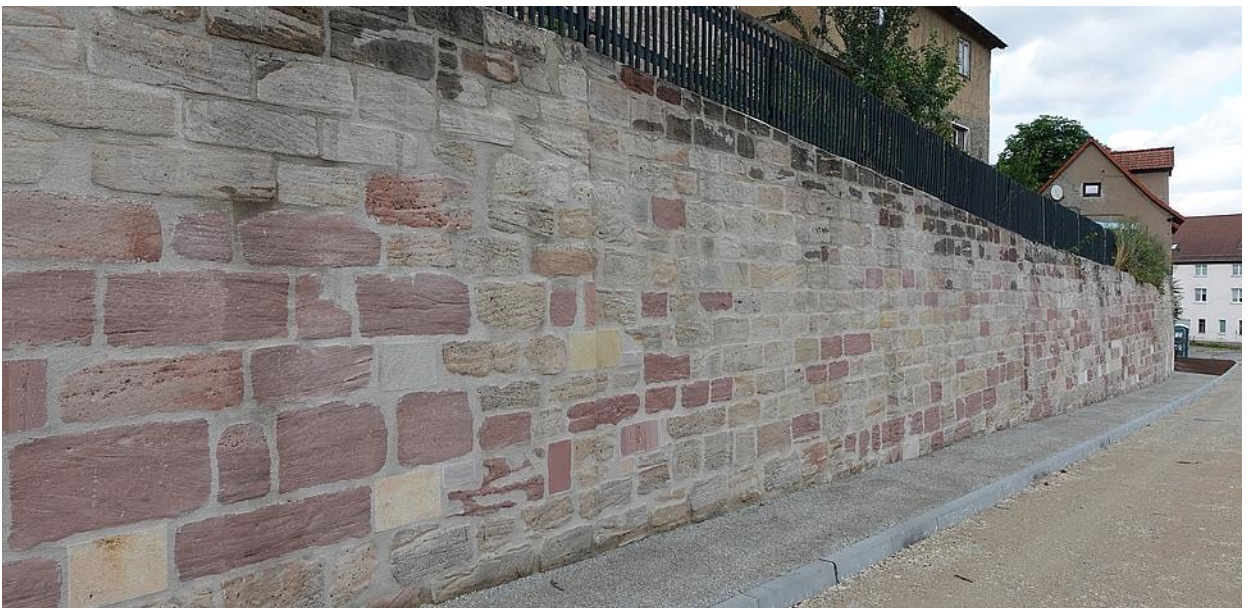
Schergewichtswand in Natursteinmauerwerk (Sandstein-Quadermauerwerk)

- Vorbereitung der Oberflächen mittels Nebelstrahlverfahren
- Fugeninstandsetzung sowie Steininstandsetzung/ Steinersatz
- Reparatur tiefer Steinfeldstellen mittels zementfreien mineralischem Steinerfüllmörtels
- Erneuerung/ Instandsetzung Stützwandabdeckung/ Stützwandkopf
- Länge des Bauwerks ca. 78,50 m, Höhe von 0,20 m bis 3,60 m
